INFORME TÉCNICO

A: Dirección Sectorial de Infraestructura – Arq. Mario Corrales

De: Arquitecta Residente de Soriano – Arq. Alejandra Abelar

Asunto: Evaluación del Sistema de Potabilización de agua instalada en los locales de las **Escuelas N° 59 de Colonia Concordia y N° 80 de Puntas del Tala**

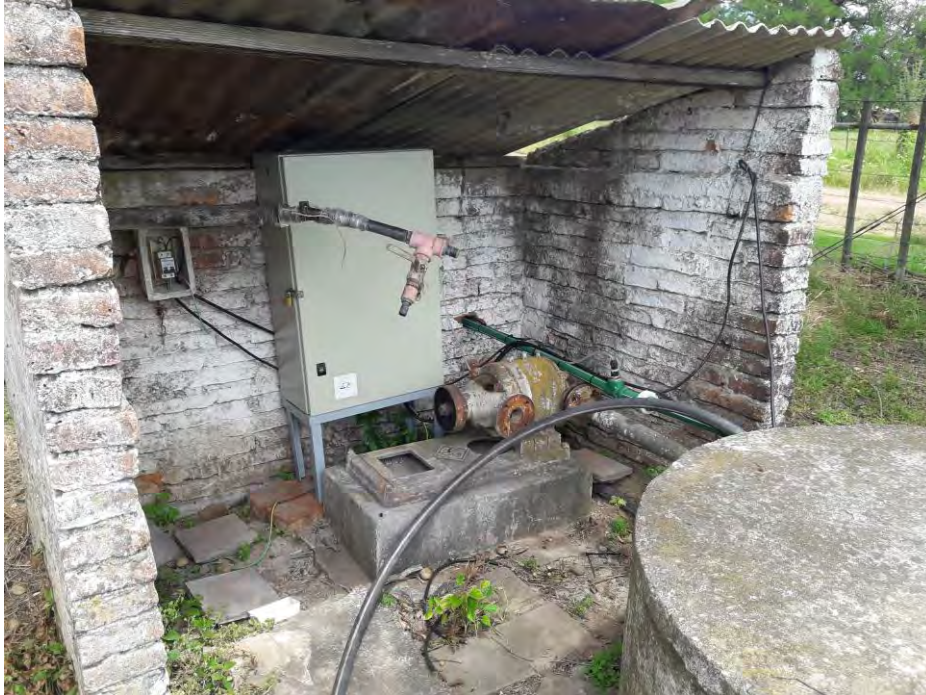
ESCUELA N° 59 DE COLONIA CONCORDIA

Caseta contigua a la perforación con sistema de cloración

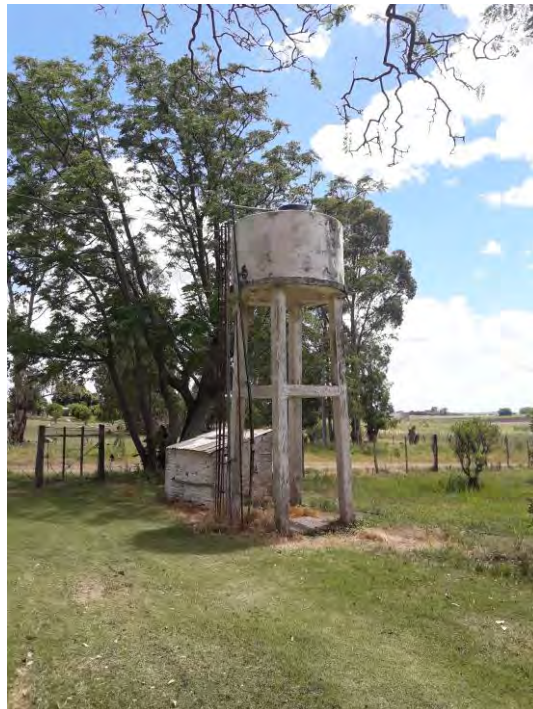
Nuevo tanque instalado dentro del tanque original

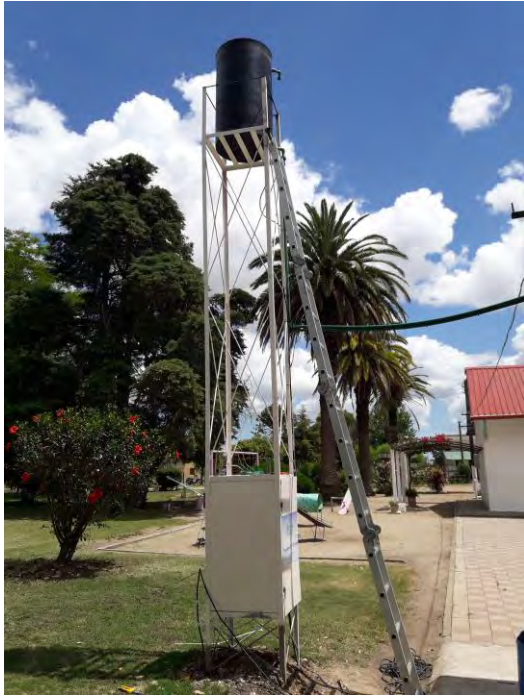
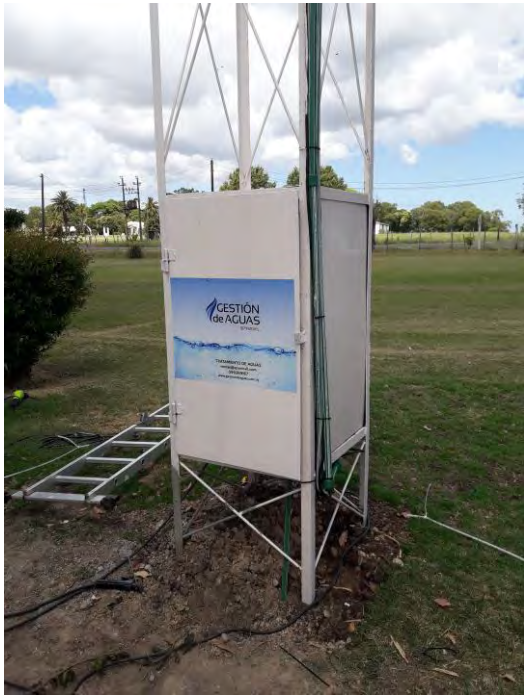
Sistema de osmosis inversa previo a los puntos de agua potable (cocina y canilla)

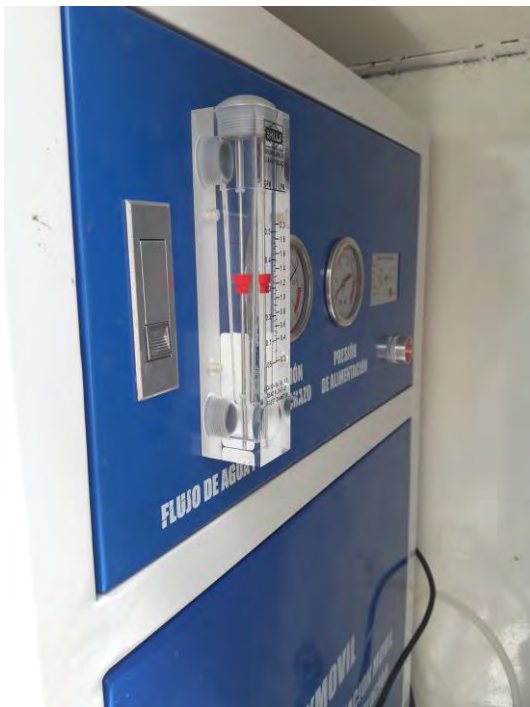
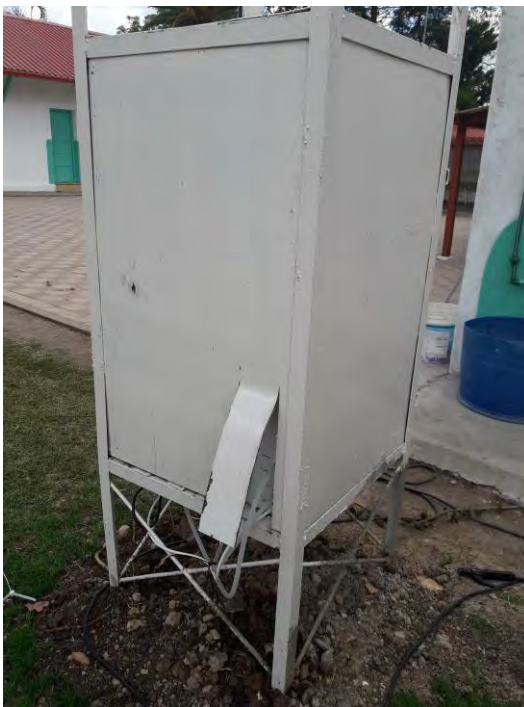
Detalle sistema de osmosis inversa

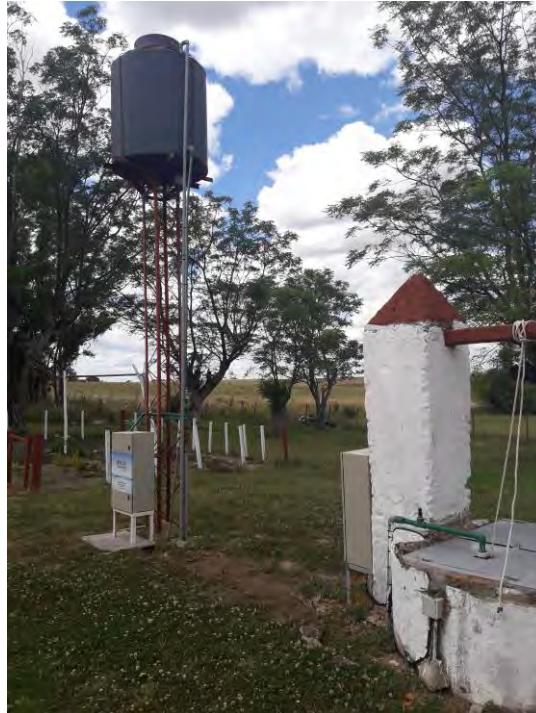
ESCUELA N° 80 DE PUNTAS DEL TALA

Vista general del sistema de cloración y filtro de carbón activado

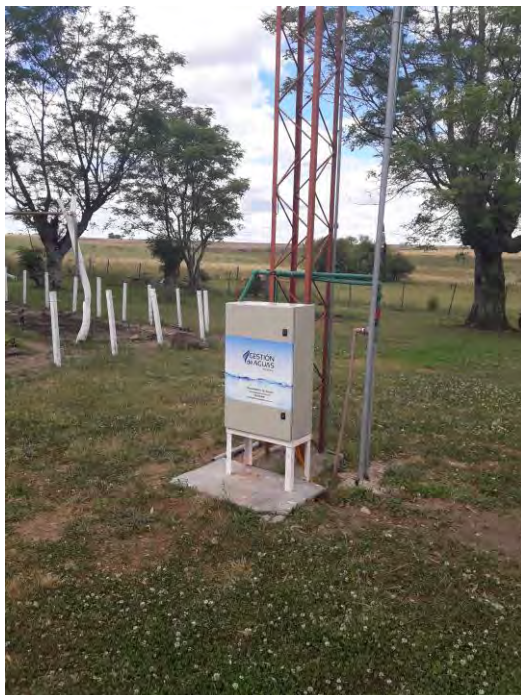
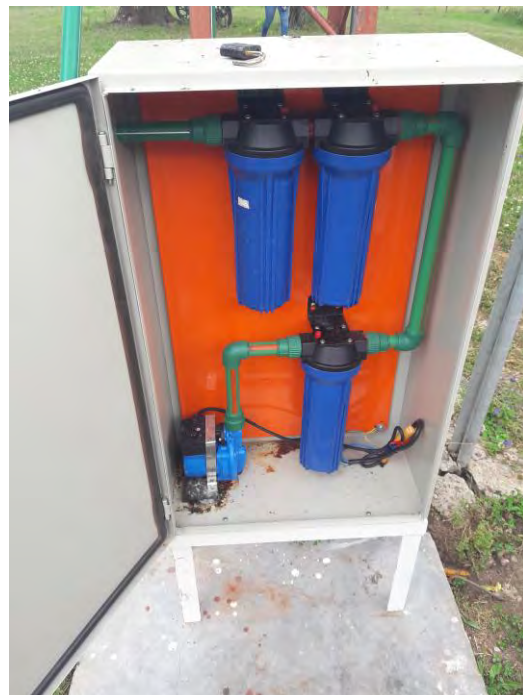
Caseta del filtro de carbón activado

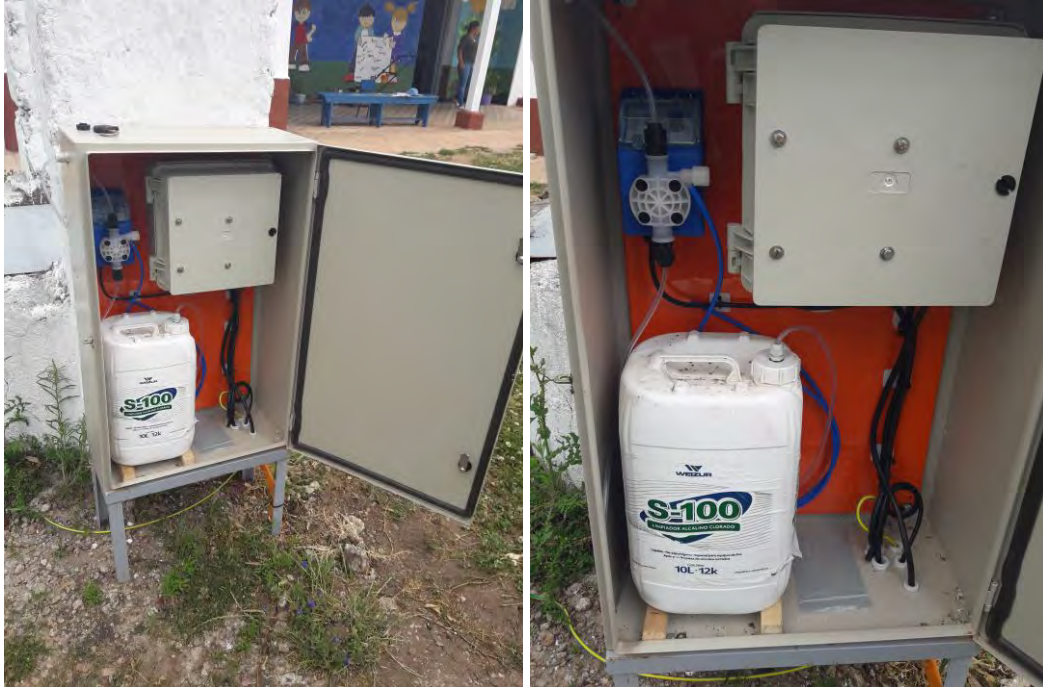
Sistema de cloración

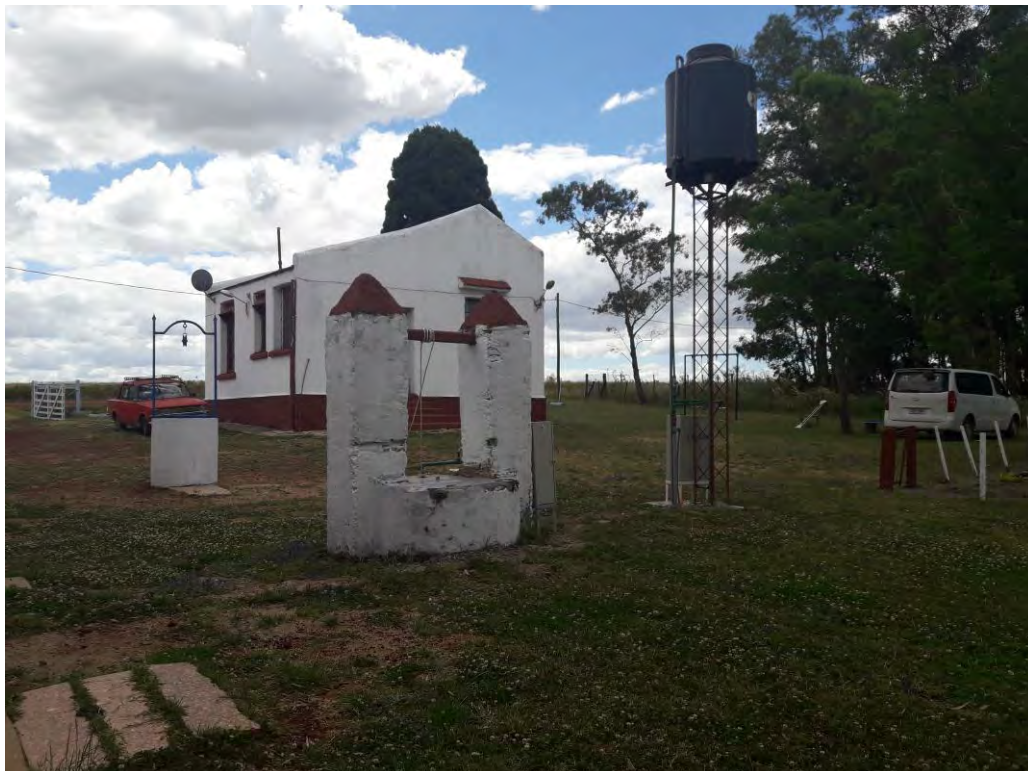
Perforación existente con los sistemas de cloración y filtro de carbón activado
